Analisis Laju Kerusakan Jalan di Kabupaten Probolinggo¹

Road Damage Analysis in Kabupaten Probolinggo

Riska Rismawati.^a, Ahmad Hasanuddin.^b, Anik Ratnaningsih^{b, 2}

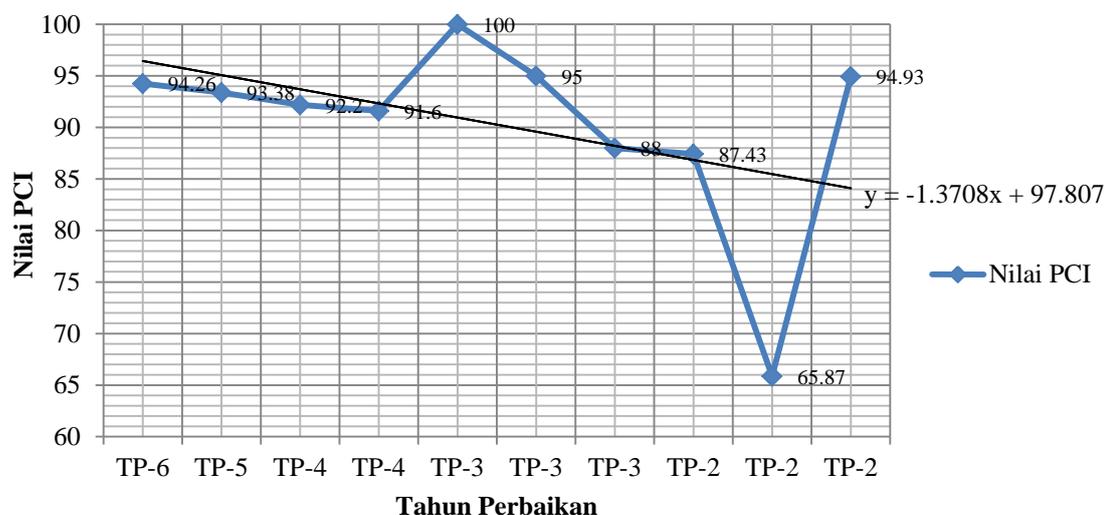
Gambar 2. Grafik hubungan tahun perbaikan dengan nilai PCI

Dari Gambar 2 tersebut, dapat diperoleh nilai PCI Tahun Perbaikan ke 6 (TP-6) adalah 94,26 ; nilai PCI Tahun Perbaikan ke 5 (TP-5) adalah 93,38 ; nilai PCI Tahun Perbaikan ke 4 (TP-4) adalah 92,2 dan 91,6 ; nilai PCI Tahun Perbaikan ke 3 (TP-3) adalah 100 ; 95 dan 88 dan nilai PCI Tahun Perbaikan ke 2 (TP-2) adalah 87,43 ; 65,87 dan 94,93. Selisih hubungan lamanya tahun perbaikan dengan nilai PCI adalah sedikit. Pada tahun perbaikan ke 3 nilai PCI 100 dengan kondisi sempurna, sedangkan pada tahun perbaikan ke 2, nilai PCI 67,07 dengan kondisi baik. Hal ini disebabkan karena umur perbaikan jalan berkaitan erat dengan faktor cuaca. Tetapi dari grafik tersebut terlihat bahwa faktor cuaca tidak banyak berpengaruh terhadap kualitas perkerasan. Oleh karena itu, selain melihat tahun perbaikan, juga perlu melihat pengaruh utama beban kendaraan yang melintas di 10 jalan Kabupaten Probolinggo.

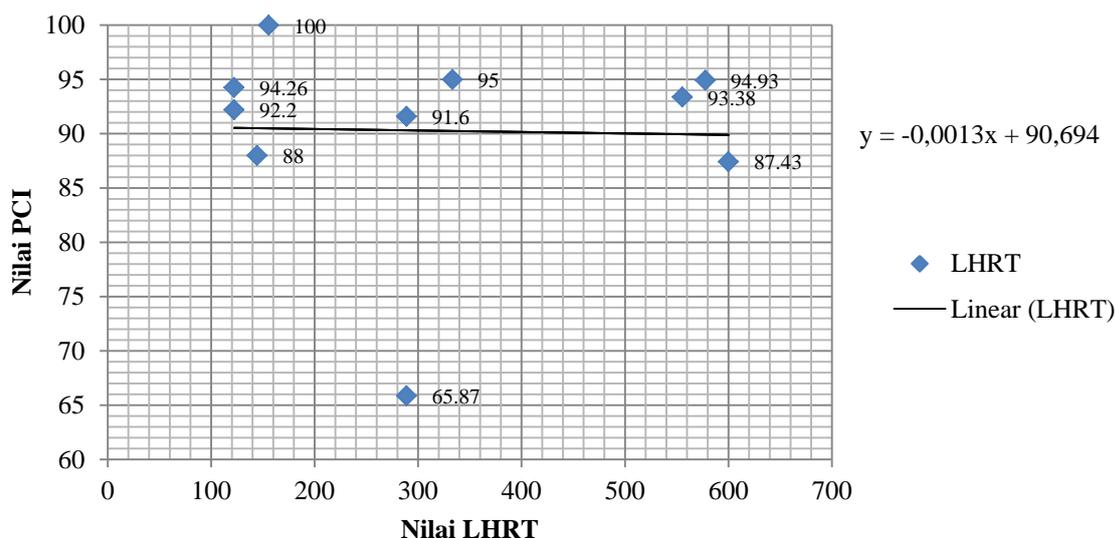
Gambar 3. Grafik hubungan nilai LHRT dengan nilai PCI

Pada gambar 3 , dapat diperoleh nilai LHRT rendah, maka faktor jumlah kendaraan juga berpengaruh sedikit. Jadi untuk mencari nilai laju kerusakan menggunakan nilai rata-rata penurunan nilai PCI terhadap tahun perbaikan yang ada dapat dilihat pada Tabel 8 penurunan PCI per tahun di bawah ini.
