Perbandingan Nilai Kerusakan Jalan Berdasarkan Metode PCI (*Pavement Condition Index*) dan Metode IRI (*International Roughness Index*) pada Jalan Kelas II Kabupaten Lumajang¹

The Comparison of Road Damage Values Based on PCI (Pavement Condition Index) Method Observation and IRI (International Roughness Index) Method on Road Class II in Lumajang District

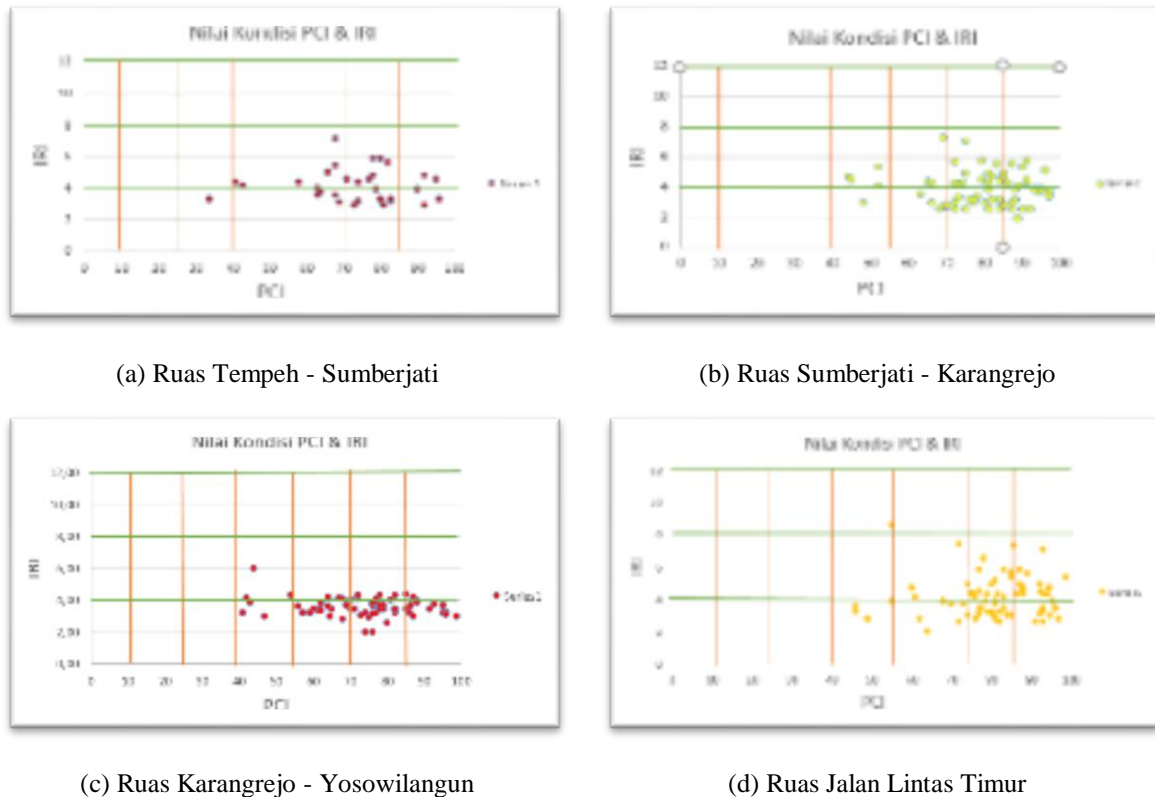
Gambar 3 Kondisi nilai PCI dan IRI

Pada Gambar 3 (a) terdapat 9,68% dengan kondisi sempurna menurut metode PCI dan kondisi baik menurut metode IRI. Persentase 6,45% kondisi sedang menurut metode IRI dan kondisi sempurna menurut metode PCI. Persentase 25,81% kondisi baik menurut metode IRI dan sangat baik menurut metode PCI. Persentase 19,35% kondisi sangat baik menurut metode PCI dan sedang menurut metode IRI. Persentase 16,13% kondisi baik menurut metode IRI dan metode PCI. Persentase 12,90% kondisi sedang menurut metode IRI dan PCI. Persentase 12,90% kondisi sedang menurut metode IRI dan kondisi baik menurut metode PCI. Persentase 6,45% kondisi sedang menurut metode PCI dan metode IRI. Persentase 3,23% kondisi baik menurut metode IRI dan kondisi buruk menurut metode PCI.

Pada Gambar 3 (b) terdapat 17,65% kondisi baik menurut metode IRI dan kondisi sempurna menurut metode PCI. Persentase 14,71% kondisi sedang menurut metode

IRI dan kondisi sempurna menurut metode PCI. Persentase 32,35% kondisi baik menurut metode IRI dan kondisi sangat baik menurut metode PCI. Persentase 17,65% terdapat kondisi sedang menurut metode IRI dan sangat baik menurut metode PCI. Persentase 5,88% dengan kondisi baik menurut metode IRI dan PCI. Persentase 4,41% dengan kondisi sedang menurut metode IRI dan kondisi baik menurut metode PCI. Persentase 1,47% dengan kondisi baik di IRI dan kondisi sedang di PCI. Persentase 5,88% terdapat kondisi sedang menurut metode IRI dan metode PCI.

3. Ruas Karangrejo - Yosowilangun
Pada Gambar 3 (c) terdapat 21,13% dengan kondisi baik menurut metode IRI dan kondisi sempurna menurut metode PCI. Persentase 2,82% kondisi sedang menurut metode IRI dan kondisi sempurna menurut metode PCI. Persentase 28,17% kondisi baik menurut metode IRI dan kondisi sangat baik menurut metode PCI. Persentase 9,86% kondisi sedang menurut metode IRI dan kondisi sangat baik menurut metode PCI. Persentase 25,35% terdapat kondisi baik menurut metode IRI dan metode PCI. Persentase 4,23% kondisi sedang menurut metode IRI dan kondisi baik menurut metode PCI. Persentase 4,23% terdapat kondisi baik menurut metode IRI dan kondisi sedang menurut metode PCI. Persentase 4,23% termasuk kondisi sedang menurut metode IRI dan metode PCI.

4. Jalan Lintas Timur
Pada Gambar 3 (d) terdapat 13,04% kondisi baik menurut metode IRI dan kondisi sempurna menurut PCI. Persentase 20,29% kondisi sedang menurut metode IRI dan kondisi sempurna menurut metode PCI. Persentase 21,74% kondisi baik menurut

metode IRI dan kondisi sangat baik menurut metode PCI. Persentase 21,74% kondisi sedang menurut metode IRI dan kondisi sangat baik menurut PCI. Persentase 10,14% kondisi baik menurut metode IRI dan metode PCI. Persentase 5,80% kondisi sedang menurut IRI dan kondisi baik menurut metode PCI. Persentase 5,80% kondisi baik menurut metode IRI dan kondisi sedang menurut metode PCI. Persentase 1,45% kondisi buruk menurut metode IRI dan kondisi sedang menurut metode PCI.

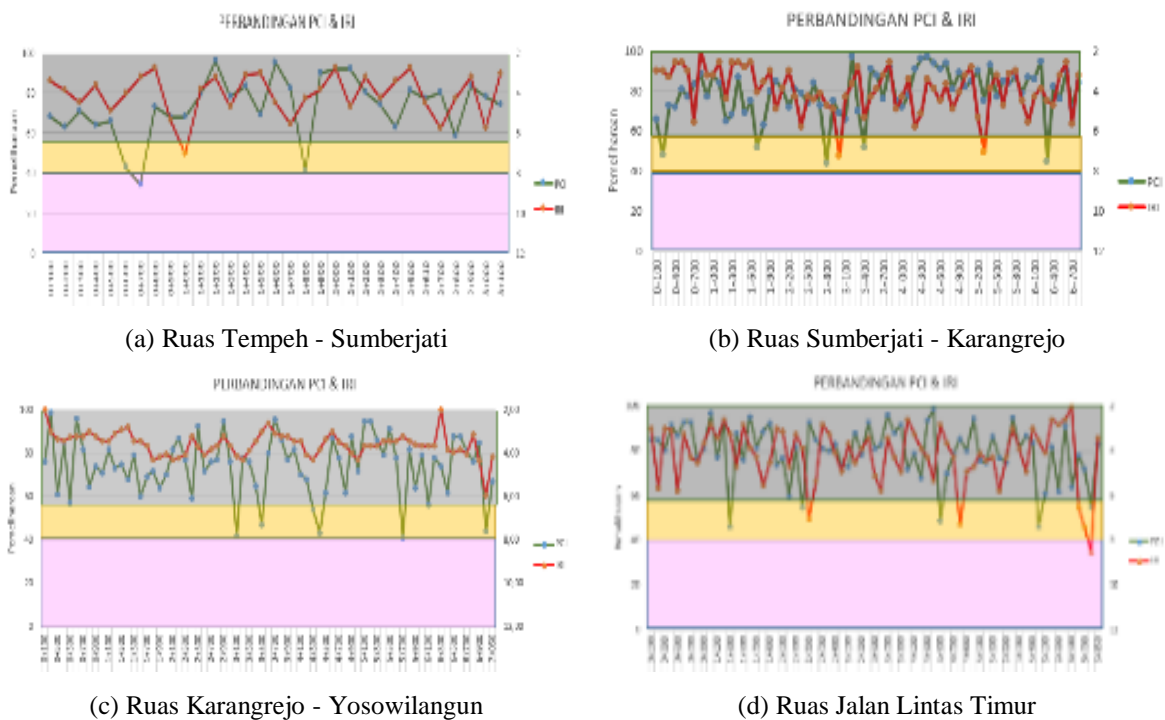
Gambar 4 Grafik Perbandingan PCI dan IRI

- 1. Ruas Tempeh - Sumberjati**
 Pada Gambar 4 (a) menunjukkan prosentase pemeliharaan rutin sebesar 76%, pemeliharaan berkala sebesar 19%, dan pemeliharaan rekonstruksi/peningkatan sebesar 5%. Rata-rata nilai PCI sebesar 73,00 dengan kondisi baik termasuk penanganan pemeliharaan rutin. Nilai IRI sebesar 4,09 dengan kondisi sedang termasuk penanganan pemeliharaan berkala.
- 2. Ruas Sumberjati - Karangrejo**
 Pada Gambar 4 (b) menunjukkan pemeliharaan rutin persentase sebesar 75%, berkala sebesar 24%, dan pemeliharaan rekonstruksi/peningkatan sebesar 1%. Rata-rata nilai PCI sebesar 78,79 dengan kondisi sangat baik termasuk penanganan pemeliharaan rutin. Nilai IRI sebesar 3,93 dengan kondisi baik termasuk penanganan pemeliharaan rutin.

3. Ruas Karangrejo - Yosowilangun
Pada Gambar 4 (c) menunjukkan persentase pemeliharaan rutin sebesar 94%, pemeliharaan berkala 6%, dan untuk pemeliharaan rekonstruksi/peningkatan pada ruas Karangrejo-Yosowilangun tidak ada. Rata-rata nilai PCI sebesar 74,27 dengan kondisi sangat baik termasuk penanganan pemeliharaan rutin. Nilai IRI sebesar 3,57 dengan kondisi baik termasuk penanganan pemeliharaan rutin.
4. Jalan Lintas Timur
Pada Gambar 4 (d) menunjukkan persentase pemeliharaan rutin sebesar 74%, pemeliharaan berkala sebesar 25%, dan pemeliharaan rekonstruksi/peningkatan sebesar 1%. Rata-rata nilai PCI sebesar 80,08 dengan kondisi sangat baik termasuk penanganan pemeliharaan rutin. Nilai IRI sebesar 4,15 dengan kondisi sedang termasuk penanganan pemeliharaan berkala.
