EVALUASI TINGKAT KERUSAKAN PERKERASAN LENTUR DENGAN METODE *PAVEMENT CONDITION INDEX* (Studi Kasus: Jalan Argopuro- Banyuwangi Sta. 0+000 sampai Sta. 2+600)

*Evaluation of Flexible Pavement Damage Degree with Pavement Condition Index Method
(Case Study: Argopuro Roads-Banyuwangi Sta. 0+000 to Sta. 2+600)*

Willy Kriswardhana^a, Dewi Junita Koesoemawati.^{a2}, Trio Sagita Susanto^b

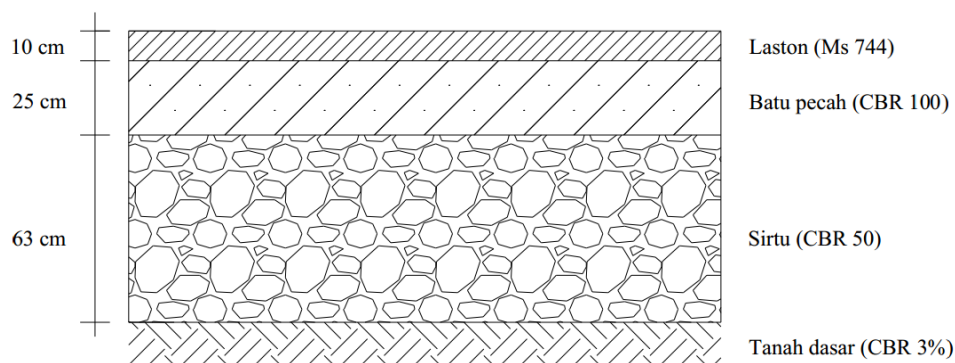
Gambar 4. Susunan perkerasan jalan

Berdasarkan hasil dari penilaian kondisi jalan yang telah dilakukan sebelumnya, sehingga dapat menentukan segmen yang akan diperbaiki. Adapun susunan perkerasan dari desain rekonstruksi untuk Jalan Argopuro adalah seperti pada gambar 3 sebagai berikut:

3. Perencanaan perhitungan ulang tebal lapisan perkerasan perbaikan jalan yang dihitung dengan menggunakan metode komponen dari peraturan Departemen Bina Marga Nomor 378/KPTS/1987 menghasilkan struktur perkerasan jalan memiliki ketebalan sebagai berikut:

tebal lapis permukaan 10 cm yang tersusun dari Laston (MS 744), tebal lapis pondasi atas sebesar 25 cm dari susunan Batu Pecah, dan tebal lapis pondasi bawah sebesar 63 cm yang terbuat dari material Sirtu.
