KAJIAN REPARASI LAMBUNG KAPAL TONGKANG SML 05 DENGAN METODE SANDBLASTING DAN PAINTING

Penelitian ini dilakukan pada 5 September 2022 hingga 19 Oktober 2022 di galangan kapal PT. Yasa Wahana Tirta Samudera, Semarang, Jawa Tengah, Indonesia.

Kapal Tongkang SML 05

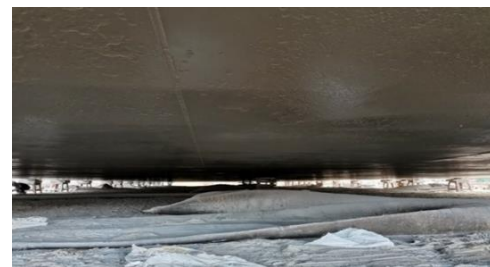
Sedangkan realisasi cat yang dipergunakan adalah sebesar 730 liter, sehingga dinyatakan proses pengecatan pada bagian *flat bottom* telah sesuai standar yang berlaku di mana hasil pengecatan dapat dilihat pada Gambar 1.

Gambar 1. *Flat bottom finish coating*

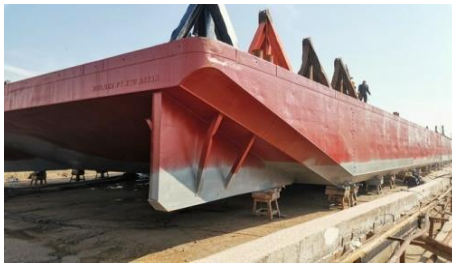
- Kebutuhan cat pada bagian *vertical side underwater* lapisan pertama:
 $\text{Volume} = L / \text{PC (Practical Coverage)}$
 $= 267 / 3,36$
 $= 79,464 \text{ liter}$
 Realisasi cat yang digunakan 87,50 liter

Gambar 2. *Vertical side Primer Coating*

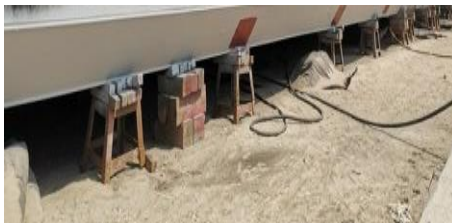
- Kebutuhan cat pada bagian *vertical side underwater* area lapisan kedua
 $\text{Volume} = L / \text{PC}$
 $= 267 / 5,32$
 $= 50,187 \text{ liter}$
 Realisasi cat yang digunakan 60 liter.

Gambar 3. *Vertical side intermediate coating*

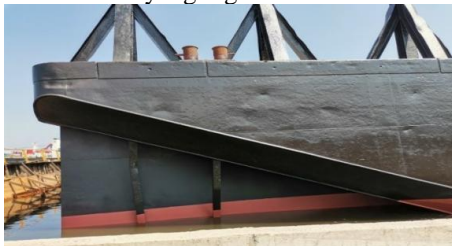
- Kebutuhan cat pada bagian *vertical side underwater* lapisan ketiga
 $\text{Volume} = L / \text{PC (Practical Coverage)}$
 $= 267 / 5,08$
 $= 52,559 \text{ liter}$
 Realisasi cat yang digunakan 60 liter

Gambar 4. *Vertical side finish coating*

Sedangkan realisasi cat yang digunakan adalah sebesar 242,50 liter sehingga dinyatakan proses pengecatan pada bagian *vertical side underwater* telah sesuai standar yang berlaku. Hasil pengecatan pada lapisan pertama, kedua dan ketiga dapat dilihat pada Gambar 2, 3, dan 4.

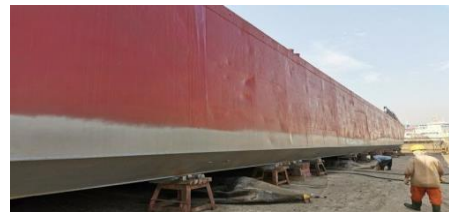
- Kebutuhan cat pada bagian *topsides* lapisan pertama
 $\text{Volume} = L / \text{PC (Practical Coverage)}$
 $= 650 / 3,50$
 $= 185,7 \text{ liter.}$
 Realisasi cat yang digunakan 180 liter

Gambar 5. *Topsides primer coating*

Sedangkan realisasi cat yang digunakan adalah sebesar 420 liter, sehingga dinyatakan proses pengecatan pada bagian *top side* belum sesuai standar yang berlaku.

Dikarenakan realisasi penggunaan cat pada bagian *topsides* kurang dari minimum kebutuhan yang telah diperhitungkan dan selisihnya tidak terlalu besar, maka pada proses *painting* di bagian *topside* mengorbankan suatu sisi pada *topsides* sehingga total DFT nya tidak sampai 250 untuk lapisan cat pertama (intertuf 262) dan lapisan cat kedua (interbond 201). Hasil pengecatan pada lapisan pertama dan kedua dapat dilihat pada Gambar 5 dan 6.

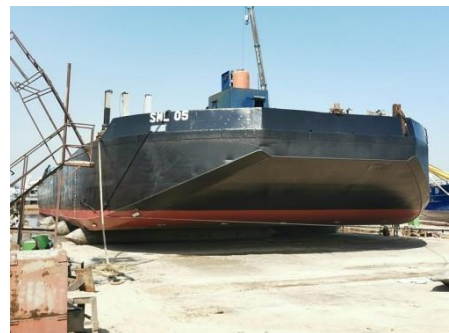
- Kebutuhan cat pada bagian *topsides* lapisan kedua
 $\text{Volume} = L / \text{PC (Practical Coverage)}$
 $= 650 / 3,55$
 $= 183,099 \text{ liter.}$
 Realisasi cat yang digunakan 180 liter

Gambar 6. *Topsides finish coating*
