The Quality of Pedestrian Based on Pedestrian Environment Quality Index (PEQI) Standards in the Cultural Heritage Area of Tunjungan Street Surabaya

(Kajian Kualitas Jalur Pedestrian Berdasarkan Standar *Pedestrian Environment Quality Index* (PEQI) pada Kawasan Cagar Budaya Jalan Tunjungan Surabaya)

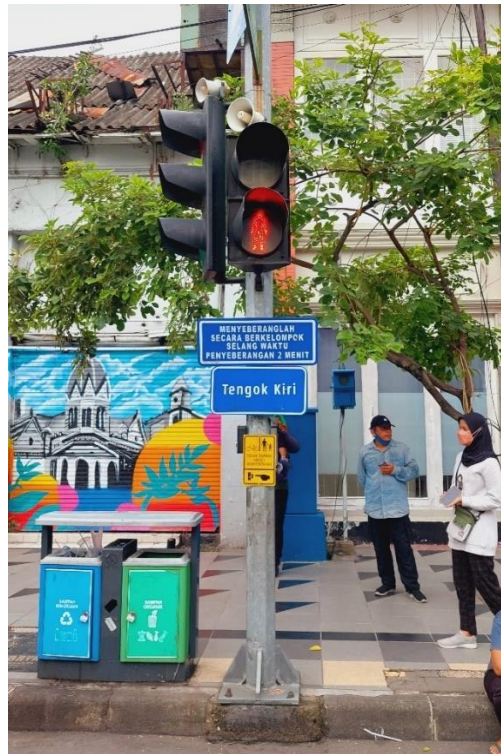
Hasil dari pengamatan langsung pada Kawasan Cagar Budaya Jalan Tunjungan Surabaya, didapati beberapa indikator berada di nilai tertinggi, seperti indikator sinyal lalu lintas untuk penyeberangan jalan yang memiliki durasi lebih lambat dari 1 meter/detik hal tersebut disimpulkan dari lebar jalan sepanjang 8 meter dengan durasi waktu penyebrangan 2 menit

Gambar 2. Indikator sinyal lalu lintas dengan durasi lebih lambat dari 1 meter/detik

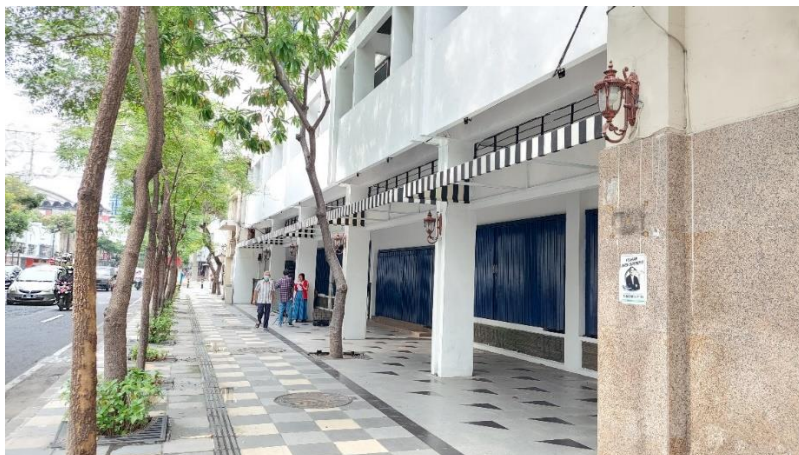
ditampilkan pada Gambar 2, tersedianya rambu tambahan untuk pejalan kaki, lebar trotoar lebih dari 3 meter ditampilkan pada Gambar 3, adanya batas trotoar, adanya kebun, tersedianya tempat duduk umum, banyaknya toko/penggunaan ritel, adanya seni publik/situs sejarah, tidak ditemukan adanya grafiti ilegal, ketersediaan pencahayaan pejalan kaki yang cukup baik dari lampu jalanan dan lampu bangunan, serta tidak adanya bangunan yang terbengkalai.

Gambar 3. Lebar trotoar melebihi 3 meter

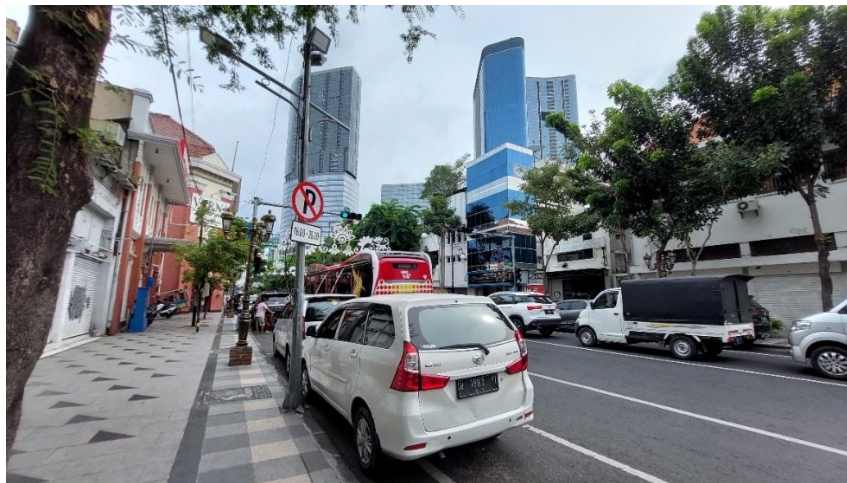
Gambar 4. Parkir paralel dengan batasan waktu parkir

Hasil pengamatan dan skoring, peningkatan kualitas jalur pedestrian agar dapat mencapai pedestrian yang *reasonable* adalah dengan meniadakan batasan waktu parkir, adanya area parkir di sepanjang sisi jalur pedestrian dapat menjadi *buffer zone* yang dapat mendukung keselamatan pejalan kaki [16] ditampilkan pada Gambar 4. Kehadiran buffer zone atau area penyangga dapat merubah indikator yang semula mendapatkan 11 poin menjadi 13 poin,

sehingga skor kualitas jalur pedestrian dapat berubah menjadi 62.77 poin dan kualitas jalur pedestrian dapat memenuhi kualitas pedestrian *reasonable*. Sebagai jalur pedestrian dengan kualitas *reasonable*, jalur pedestrian

Usulan pengembangan jalur pedestrian di Jalan Tunjungan untuk menjadi pedestrian *reasonable* sekurang-kurangnya adalah dengan meniadakan rambu batas waktu parkir. Peniadaan rambu batas waktu parkir menjadikan kendaraan akan terparkir secara paralel di samping jalur pedestrian sehingga dapat menjadi area penyangga (*buffer zone*) antara orang dan lalu lintas kendaraan. Keberadaan *buffer zone* dapat mendukung keselamatan pejalan kaki sehingga keamanan pengunjung akan meningkat.
