WALKABILITY INDEX JALUR PEJALAN KAKI KORIDOR KOMERSIAL DI PERKOTAAN JEMBER

Abstract

Keywords: walkability, commercial corridor, Urban Jember, walking

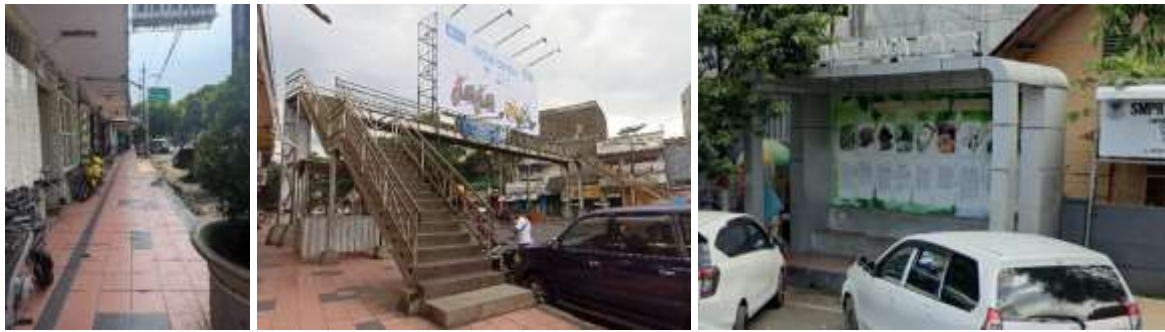
Berdasarkan hasil survei, di sepanjang koridor ini telah tersedia jalur pejalan kaki yang trotoarnya memiliki lebar efektif 1-2,5 m dengan perkerasan ubin dan bata. Pada koridor ini juga terdapat fasilitas penyeberangan seperti JPO dan *pelican crossing* dan fasilitas penerangan berupa LPJU. Koridor ini juga dilengkapi dengan fasilitas-fasilitas lainnya seperti halte, *bollard*, dan *signage* berupa rambu-rambu dan papan reklame. Di sepanjang koridor ini juga dapat ditemui vegetasi peneduh berupa pohon kiara payung dan angkana serta vegetasi penghias berupa tanaman pucuk merah. Namun, terdapat beberapa permasalahan yang dapat ditemui pada jalur pejalan kaki koridor ini seperti terdapatnya kerusakan di beberapa bagian badan trotoar, belum terdapatnya fasilitas penyanggah disabilitas dan fasilitas pelengkap seperti tempat sampah. Selain itu, pada beberapa bagian koridor ini juga dapat ditemui pemanfaatan badan trotoar yang tidak sesuai seperti untuk tempat berjualan PKL.

Gambar 2. Kondisi eksisting jalur pejalan kaki koridor Jalan Gajah Mada – Sultan Agung

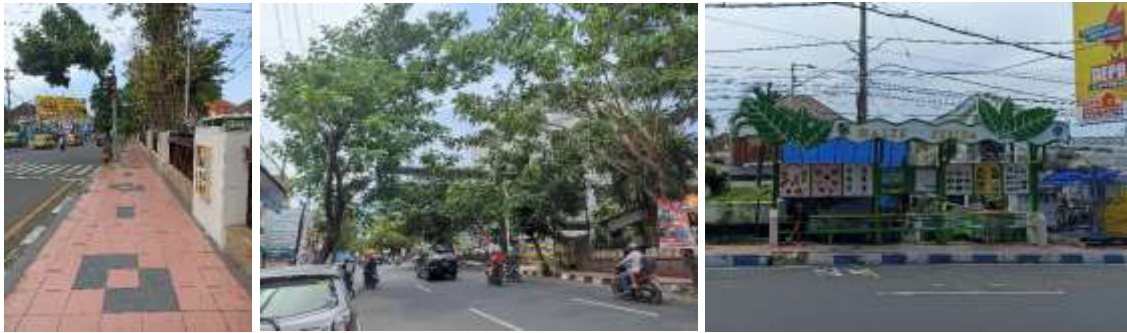
Di sepanjang koridor Jalan Ahmad Yani telah disediakan jalur pejalan kaki dengan lebar efektif trotoarnya selebar 2-6 m dengan perkerasan ubin. Jalur pejalan kaki koridor ini juga dilengkapi dengan fasilitas seperti *bollard*, *signage* dan halte, serta peneduh berupa pohon-pohon tanjung dan trembesi. Selain dari fasilitas-fasilitas tersebut, pada koridor ini juga dapat ditemui fasilitas penyeberangan berupa *pelican crossing* dan penerangan berupa LPJU. Hampir sama dengan koridor Jalan Gajah Mada – Jalan Sultan Agung, pada jalur pejalan kaki koridor ini terdapat beberapa bagian trotoarnya yang berada di kondisi yang kurang terawat, masih belum dilengkapi dengan fasilitas penyanggah disabilitas dan tempat sampah, serta digunakan untuk aktivitas yang tidak sesuai seperti tempat PKL dan tempat parkir kendaraan bermotor.

Gambar 3. Kondisi eksisting jalur pejalan kaki koridor Jalan Ahmad Yani

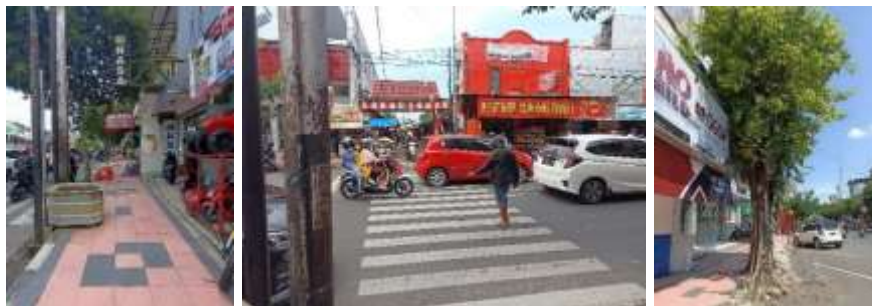
3. Kondisi Eksisting Koridor 3 Jalan Trunojoyo – Jalan HOS Cokroaminoto
Koridor ini memiliki jalur pejalan kaki dengan lebar trotoar selebar 2 m dengan perkerasan ubin dan bata dan dilengkapi dengan fasilitas penyeberangan seperti *pelican crossing*. Fasilitas-fasilitas seperti halte, *bollard*, dan *signage* berupa rambu-rambu serta penerangan berupa LPJU juga dapat ditemukan di sepanjang jalur pejalan kaki koridor ini. Pada koridor ini juga disediakan vegetasi peneduh berupa pohon tanjung dan angkana. Namun, beberapa dari vegetasi tersebut kurang sesuai penempatannya sehingga menyebabkan terjadinya kerusakan pada badan trotoar. Selain itu, permasalahan lain yang dapat ditemukan pada koridor ini juga sama dengan koridor-koridor sebelumnya, yaitu penggunaan badan trotoar untuk berjualan dan tempat parkir, serta belum tersedianya fasilitas seperti tempat sampah.

Gambar 4. Fasilitas eksisting jalur pejalan kaki koridor Jalan Trunojoyo – Jalan HOS Cokroaminoto
