PENGARUH TEMPERATUR ANNEALING TERHADAP KEKERASAN DAN STRUKTUR MIKRO KOMPONEN *THRUST WASHER DIFFERENTIAL*

ABSTRACT

Keywords: Annealing, Hardness, Microstructure, Thrust washer differential

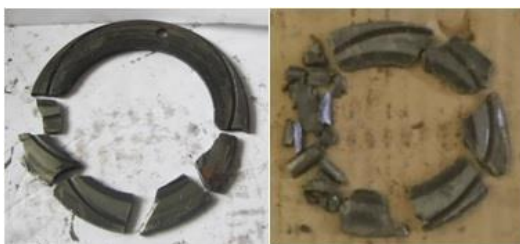
Berdasarkan studi kasus yang terjadi pada beberapa unit *dump truck-machine model CWB6BLLDN2*, ditemukan bahwa terjadi permasalahan pada *differential* unit tersebut. Permasalahan yang terjadi adalah pecahnya *thrust washer differential*. Bentuk pecahan komponen seperti ditunjukkan dalam Gambar 1. Bentuk patahan yang terjadi di beberapa *thrust washer differential* menunjukkan bahwa bentuk patahan tidak mengalami deformasi, dan arah beban tegak lurus terhadap permukaan patahan, sehingga dapat dikatakan komponen mengalami patahan getas [2].

Gambar 1. Bentuk pecahan *thrust washer differential*

Kegagalan komponen tersebut dikarenakan sifat material yang tidak tahan (tidak tangguh) terhadap

impact load (efek hentakan) dari *gear differential*. Peningkatan ketangguhan ditandai dengan peningkatan kekuatan dan keuletan [3]. Sifat ketangguhan dan keuletan suatu bahan dapat ditingkatkan dengan menurunkan kekerasan bahan. Proses *heat treatment* yang bertujuan untuk menurunkan kekerasan bahan logam, khususnya baja karbon adalah proses *annealing* [4]. Penelitian yang dilakukan [5-8] menunjukkan bahwa proses *annealing* yang dilakukan mampu meningkatkan kekuatan, dan keuletan bahan.

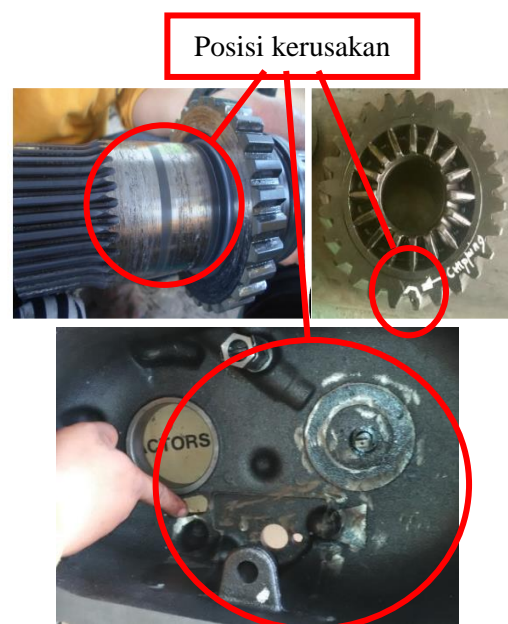
Gambar 2. Kerusakan di beberapa komponen utama *differential*.

Komponen *thrust washer differential* dalam penggunaannya berfungsi mencegah gesekan diantara komponen di dalam *differential case*. Komponen *thrust washer differential* diharapkan mengalami keausan sehingga komponen *gear* utama lainnya seperti *pinoin gear*, dan *side gear* tidak mengalami keausan. Tetapi dalam kenyataannya komponen *thrust washer differential* tidak hanya mengalami gesekan tetapi terjadi juga *impack load* akibat hentakan *gear differential*. Dampak pecahan *thrust washer differential* menyebabkan komponen utama seperti *gear*, *input shaft*, dan bagian dalam *differential case* juga ikut mengalami kerusakan. Gambar 2 menunjukkan kerusakan pada beberapa komponen utama *differential*.

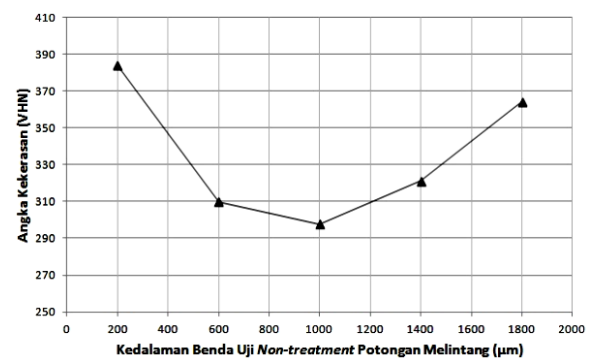
Gambar 3 menunjukkan hasil pengujian kekerasan komponen *thrust washer differential* tanpa proses *annealing (non-treatment)*. Hasil uji kekerasan komponen *non-treatment* menunjukkan kekerasan di permukaan komponen lebih tinggi daripada kekerasan di bagian dalam. Hal ini menunjukkan bahwa komponen telah mengalami *case hardening*. Kekerasan dipermukaan yang lebih tinggi merupakan awalan retakan akibat *impack load* dari *gear differential*. Retakan secara cepat merambat, sehingga bagian yang patah tidak sempat mengalami deformasi.

Gambar 3. Angka kekerasan pada kedalaman benda uji *non-treatment* potongan melintang

Hasil pengujian kekerasan potongan melintang komponen *non-treatment* menunjukkan permukaan komponen memiliki kekerasan yang tinggi. Karakteristik yang dimiliki komponen menyebabkan tidak tahan terhadap *impack load*.

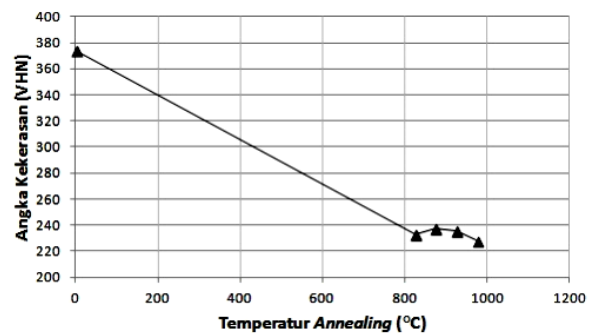
Gambar 4. Pengaruh temperatur *annealing* terhadap kekerasan di bagian permukaan

Pengaruh temperatur *annealing* terhadap angka kekerasan di bagian permukaan seperti ditunjukkan dalam Gambar 4. Penambahan temperatur *annealing* menyebabkan terjadinya penurunan kekerasan di bagian permukaan. Kekerasan permukaan *non-treatment* sebesar 374 HVN turun menjadi 228,1 HVN. Terjadinya penurunan kekerasan menyebabkan ketahanan aus komponen *thrust washer differential* akan mengalami penurunan. Hal ini disebabkan kekerasan linier dengan ketahanan aus, dimana kenaikan kekerasan juga berdampak terhadap kenaikan ketahanan aus [9]. Tetapi dengan penurunan

kekerasan juga diikuti dengan peningkatan ketangguhan. Oleh karena itu, perubahan sifat tersebut tidak hanya menyebabkan komponen tahan gesekan tetapi juga tahan terhadap *impack load*.

Proses *annealing* terhadap komponen *thrust washer differential* mampu menurunkan kekerasan permukaan. Kekerasan permukaan menurun seiring dengan penambahan waktu *annealing*. Penurunan kekerasan disebabkan terjadinya perubahan struktur mikro. Penambahan waktu *annealing* menyebabkan struktur mikro mengalami rekristalisasi, yang akhirnya terjadi pertumbuhan butiran rekristalisasi.

Penurunan kekerasan permukaan komponen *thrust washer differential* akan meningkatkan ketangguhan. Perubahan karakteristik permukaan tersebut tidak hanya menyebabkan komponen tahan gesekan tetapi juga tahan terhadap *impack load*.
