## Evaluasi Tingkat Kerusakan Perkerasan Lentur dengan Metode *Pavement Condition Index* (Studi Kasus: Jalan Argopuro – Banyuwangi Sta. 0+000 sampai Sta. 2+600)<sup>1</sup>

### *Evaluation of Flexible Pavement Damage Degree with Pavement Condition Index Method (Case Study: Argopuro Roads - Banyuwangi Sta. 0+000 to Sta. 2+600)*

Willy Kriswardhana<sup>a</sup>, Dewi Junita Koesoemawati<sup>a</sup>, Trio Sagita Susanto<sup>b,2</sup>

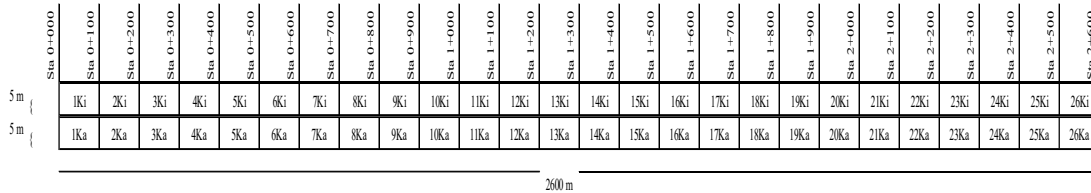
**Gambar 1.** Pembagian dan Penomoran Segmen Penelitian

Jalan Argopuro - Banyuwangi merupakan jalur pengalih untuk kendaraan berat yang panjangnya 2,6 km. Ruas jalan tersebut terbagi kedalam 2 jalur dan 2 lajur dengan lebar masing lajur 5 m. Jalan tersebut dibagi kedalam 52 segmen penelitian dengan ukurannya  $5 \times 100 = 500 \text{ m}^2$ . Segmen tersebut dibagi lagi menjadi segmen kanan dan segmen kiri untuk penamaan dari lajur sebelah kanan dan lajur sebelah kiri dari Sta. 0+000, sehingga terdapat 26 segmen kiri dan 26 kanan seperti pada gambar 1.

Survei pertama kali dilakukan pada segmen 1 kiri yang dimulai pada dari bagian ujung barat jalan yaitu pada Sta.0+000 sampai Sta.0+100. Selanjutnya survei kedua dilakukan pada segmen 1 kanan yang dilaksanakan setelah survei segmen 1 kiri selesai. Lalu selanjutnya survei dilakukan menuju bagian timur jalan hingga pada segmen 26 dimana terletak pada Sta.2+500 sampai Sta.2+600.

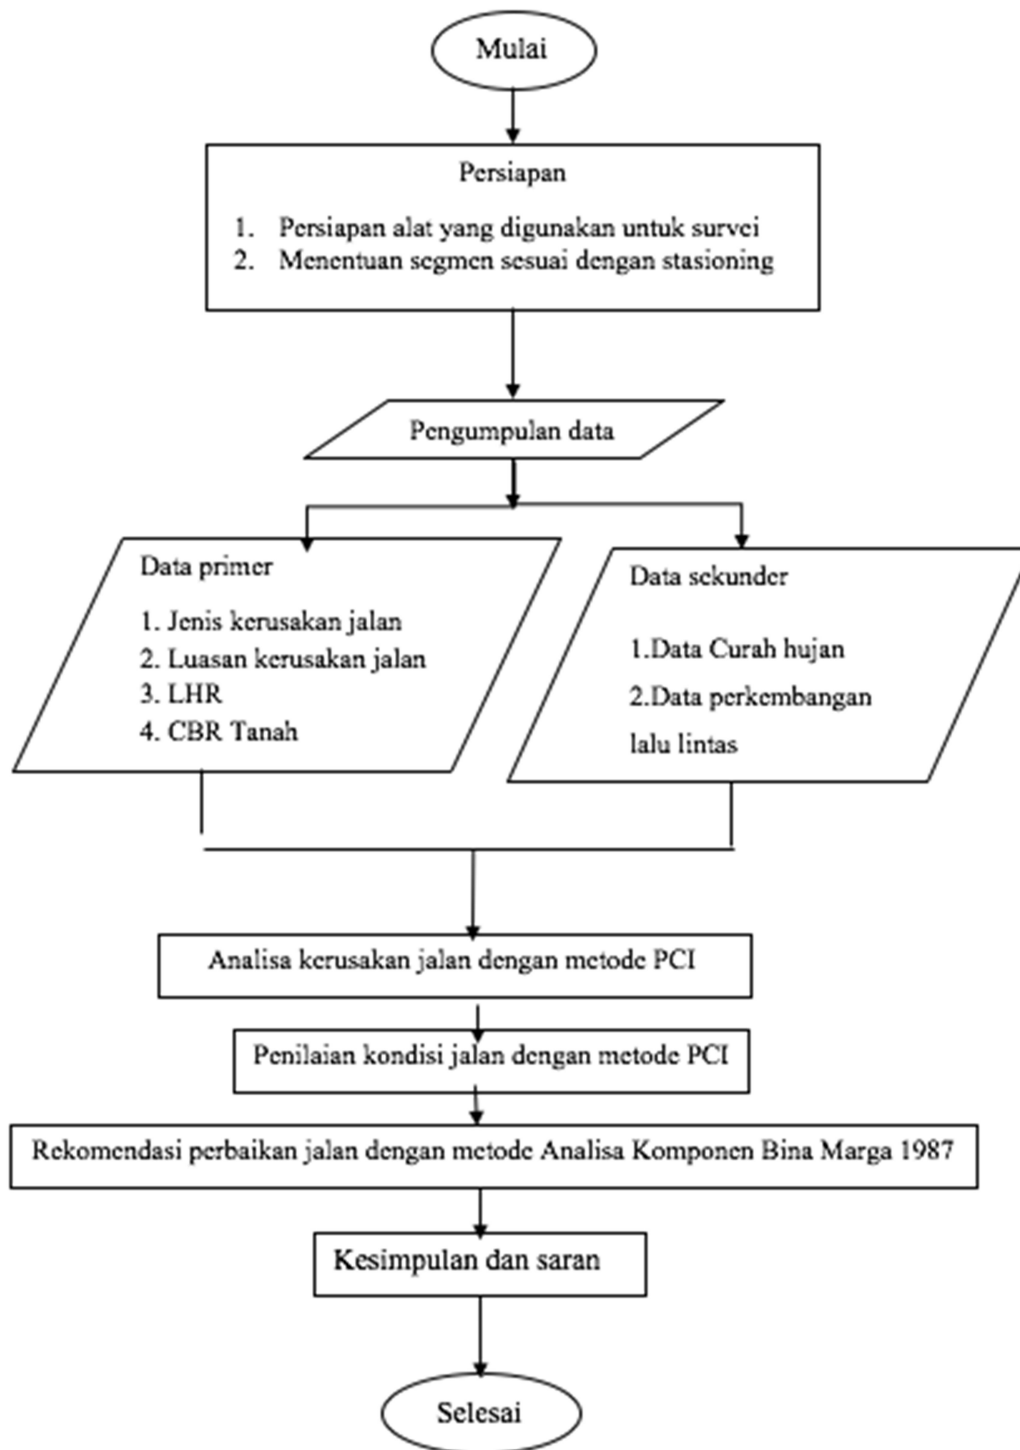
Gambar 2. Alur Penelitian

Untuk mempermudah pemahaman tentang penyajian tahapan penelitian juga dapat dilihat pada bagan alur Gambar 2.
