## Pemetaan Tingkat Kerawanan Jalan Rusak Berdasarkan Struktur Tanah dan Jenis Kendaraan yang Melintas pada Kecamatan Sukorejo Kabupaten Pasuruan

### ABSTRAK

**Kata Kunci** : Pemetaan; tanah dan kendaraan; kerawanan jalan rusak

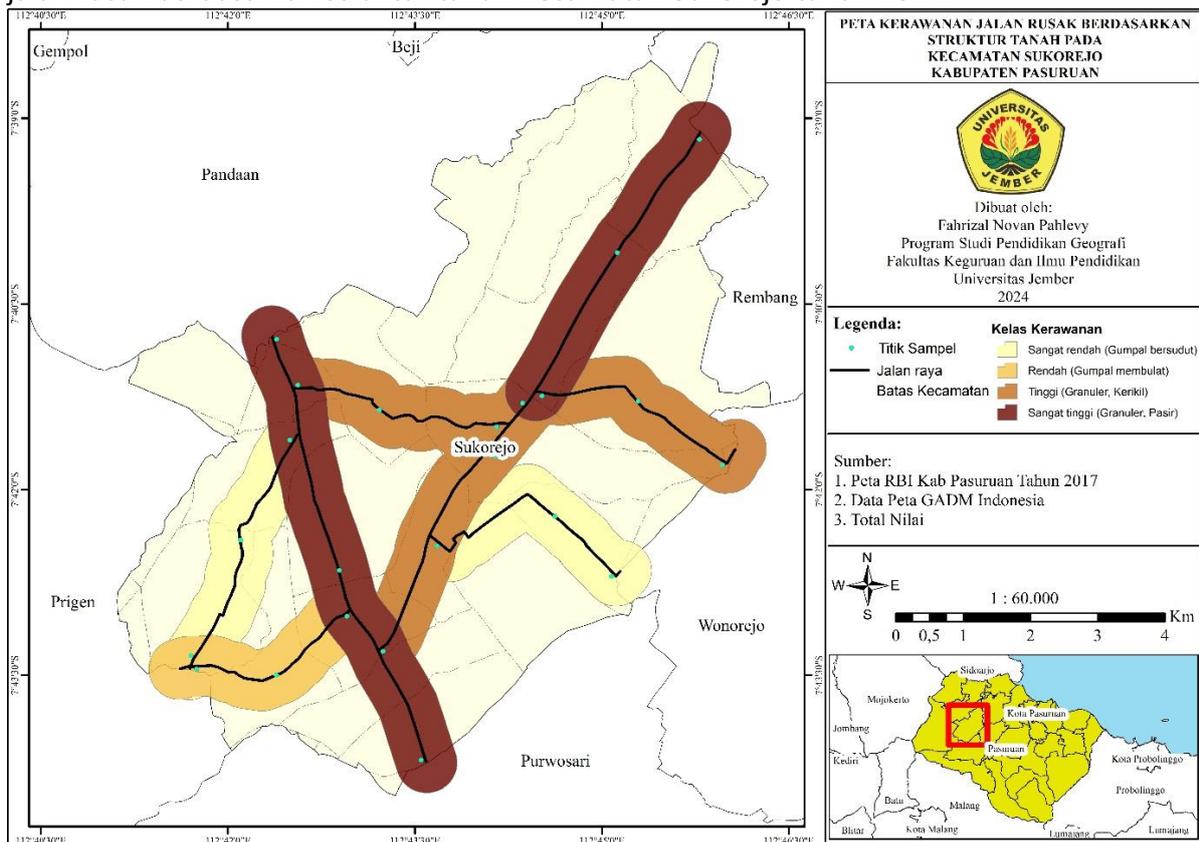
Berdasarkan tabel 5. kerawanan jalan rusak pada masing-masing jalan, diketahui kerawanan paling tinggi berada pada Jl. Raya Surabaya-Malang dan Jl. Raya Sukorejo bagian utara dengan total nilai parameter 28 dan 29, menjadikan Jl. Raya Sukorejo bagian utara berpotensi sangat tinggi terhadap kerusakan jalan. Kerawanan jalan rusak yang tinggi berada pada ruas Jl. Raya Sukorejo, Jl. Raya Sukorejo bagian selatan, dan Jl. Desa Sekarjalak dengan total nilai parameter 24 dan 25, menjadikan Jl. Raya Sukorejo bagian selatan dan Jl. Desa Sekarjalak berpotensi tinggi terhadap kerusakan jalan. Tiga jalan lain yaitu Jl. Taman Safari II, Jl. Desa Dukuhsari, dan Jl. Desa Gunting memiliki kerawanan rendah terhadap jalan rusak dengan total nilai 10, 11, dan 14 sehingga jalan tersebut dikategorikan sebagai aman terhadap kerusakan jalan berdasarkan struktur tanah. Berikut merupakan peta kerawanan jalan rusak berdasarkan struktur tanah Kecamatan Sukorejo tahun 2024:

Gambar 1. Peta Kerawanan Jalan Rusak Berdasarkan Struktur Tanah Kecamatan Sukorejo Kabupaten Pasuruan Tahun 2024

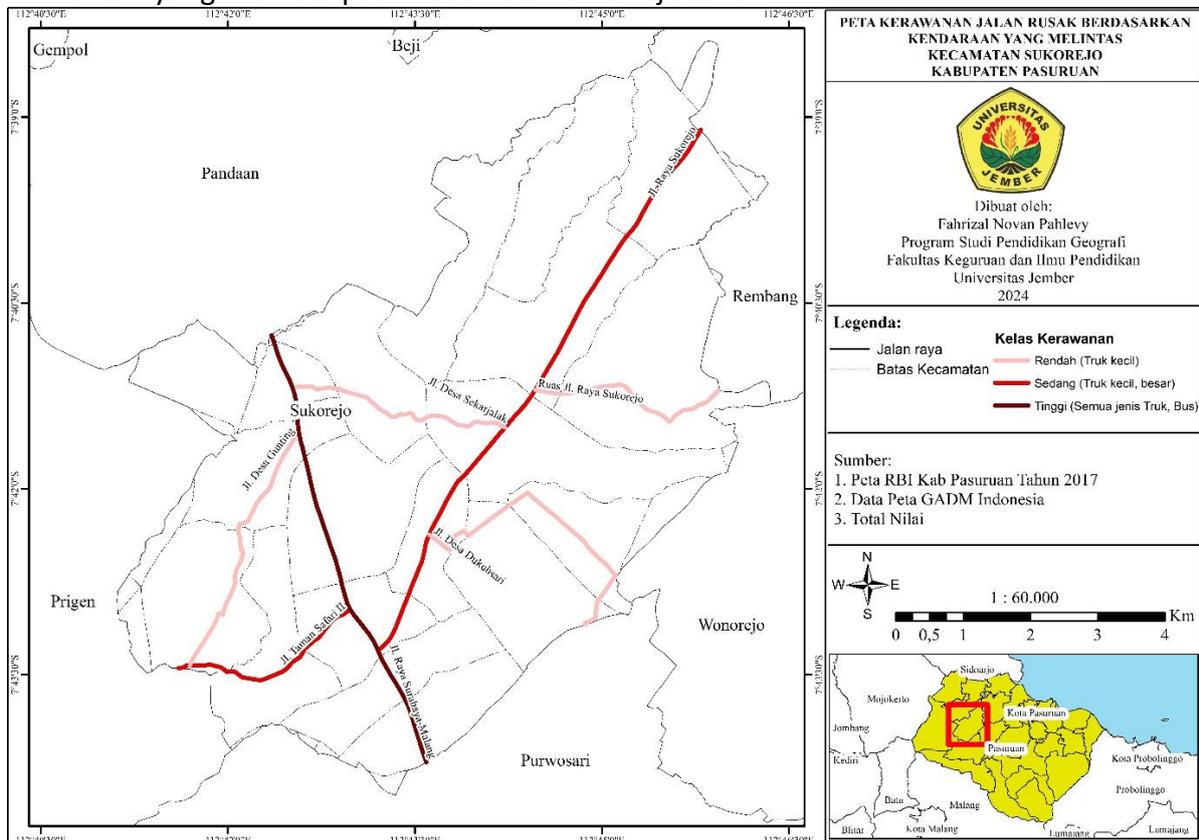
Berdasarkan tabel 9 kerawanan jalan rusak pada masing-masing jalan, diketahui kerawanan paling tinggi berada pada Jl. Raya Surabaya-Malang dengan total nilai parameter 13, menjadikan jalan tersebut berpotensi terhadap kerusakan jalan secara terus-menerus walaupun sudah diperbaiki. Kerawanan jalan rusak tingkat sedang berada pada Jl. Raya

Sukorejo dengan total nilai parameter 7, menjadikan jalan tersebut lumayan berpotensi terhadap kerusakan jalan. Kerawanan jalan rusak tingkat rendah berada pada ruas Jl. Raya Sukorejo, Jl. Desa Sekarjalak, Jl. Desa Dukuhsari, Jl. Desa Gunting, dan Jl. Taman Safari II dengan total nilai parameter 4 dan 5, menjadikan jalan tersebut berpotensi rendah terhadap kerusakan jalan. Berikut merupakan peta kerawanan jalan rusak berdasarkan kendaraan yang melintas pada Kecamatan Sukorejo tahun 2024:

Gambar 2. Peta Kerawanan Jalan Rusak Berdasarkan Kendaraan Melintas Kecamatan Sukorejo Kabupaten Pasuruan Tahun 2024
