## Identifikasi dan Analisis Efektivitas Penanganan *Blackspot* di Jalan Perkotaan (Studi Kasus: Kota Depok)<sup>1</sup>

*Identification and Analysis of the Effectiveness of Handling Blackspots on Urban Roads (Case Study: Depok City)*

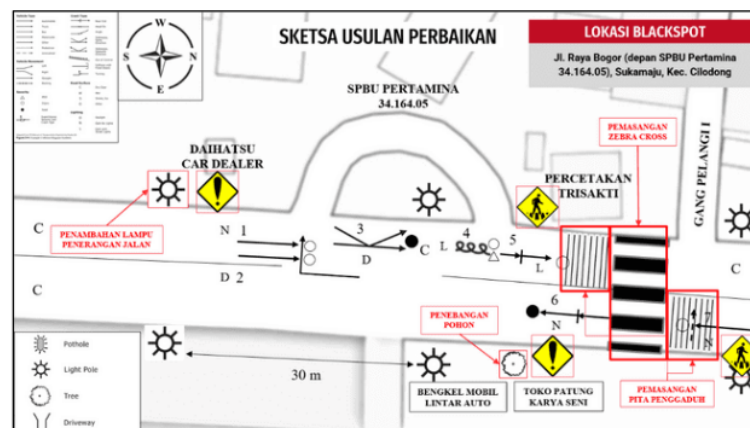
**Gambar 5** Diagram Usulan Perbaikan

Dari usulan penanganan tabel di atas, kemudian dilakukan pembuatan diagram usulan perbaikan yang mendeskripsikan tata letak fasilitas-fasilitas tambahan dan yang diperbaiki untuk mengurangi angka kecelakaan yang dapat dilihat pada **Gambar 5**.
