Kajian Evaluasi Sistem Drainase Jalan Srikoyo Kecamatan Patrang Kabupaten Jember¹

Evaluation of Drainage System in Jalan Srikoyo Kecamatan Patrang Kabupaten Jember

Rusydina Tamimi^a, Sri Wahyuni^b, Entin Hidayah^{b, 2}

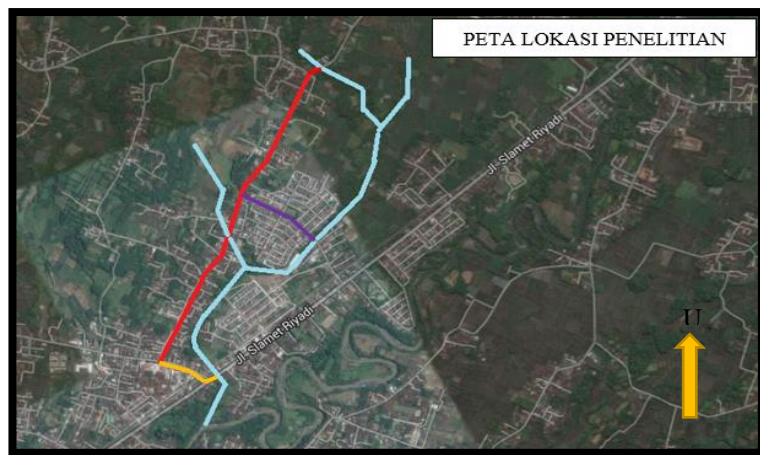
Gambar 1. Jalan Srikoyo, Patrang, Jember

Penelitian ini dilakukan di Jalan Srikoyo, Kecamatan Patrang, Kabupaten Jember, Provinsi Jawa Timur. Panjang lokasi penelitian adalah ± 2.100 meter, sedangkan batas utara Jalan Srikoyo adalah Jalan Semangka, batas timur adalah Jalan Slamet Riyadi, batas selatan adalah Rumah Sakit Dr. Soebandi dan batas sebelah barat adalah Jalan Branjangan. Lokasi penelitian dapat dilihat pada gambar 1 dengan garis berwarna merah, ungu dan orange.

Warna ungu merupakan Jalan Langsep, dimana Jalan Langsep diikutsertakan karena aliran air dari Jalan Srikoyo sebelah atas mengalir menuju Jalan Langsep ke Sungai Perumnas. Sedangkan warna oranye adalah Jalan Dr. Soebandi, Jalan Dr. Soebandi diikutsertakan karena aliran air pada Jalan Srikoyo sebelah bawah mengalir ke arah Jalan Dr. Soebandi menuju Sungai Patrang.

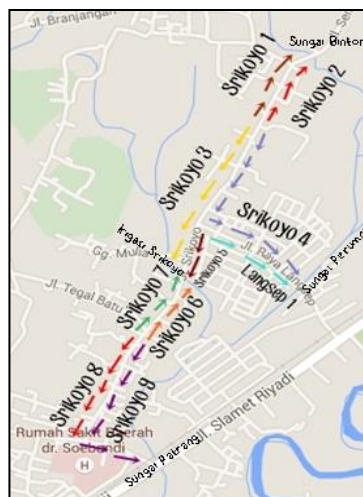
Kondisi topografi salah satu data yang penting dalam merencanakan saluran drainase untuk menentukan arah aliran dan kemiringan saluran. Berdasarkan kemiringannya, arah aliran drainase pada Jalan Srikoyo dapat dilihat pada gambar 2.

Pada saluran drainase Srikoyo 1 dan Srikoyo 2 air mengalir menuju Sungai Bintoro. Untuk saluran drainase Srikoyo 4 dan Langsep 1 air mengalir menuju Sungai Perumnas. Sedangkan saluran drainase Srikoyo 3, Srikoyo 5, Srikoyo 6 dan Srikoyo 7 air mengalir menuju Irigasi Srikoyo dan untuk saluran drainase Srikoyo 8 dan Srikoyo 9 air mengalir menuju Sungai Patrang.

Gambar 2. Arah Aliran Air Jalan Srikoyo

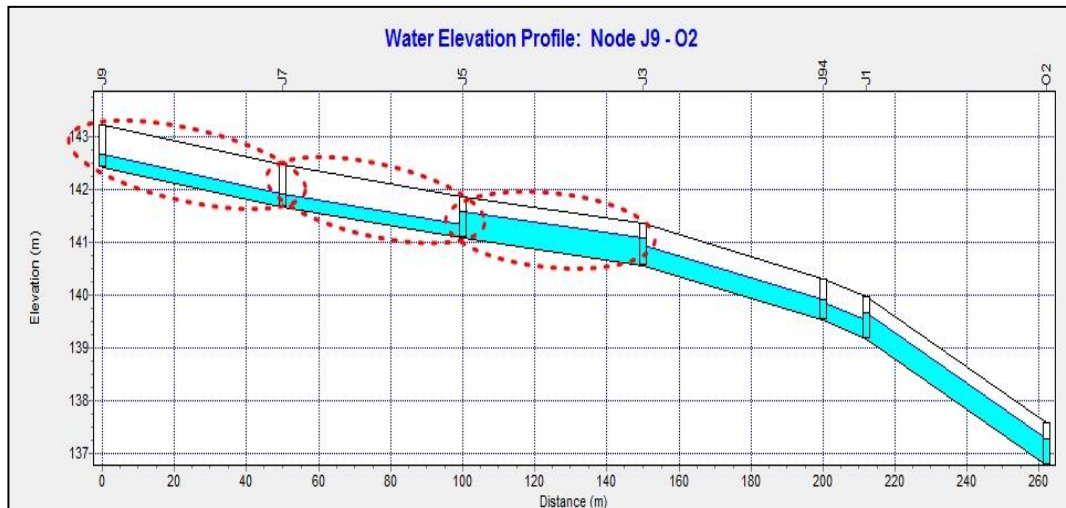
Pada kala ulang 10 tahun terdapat 19 node lokasi banjir yakni pada saluran Srikoyo 1 (node J5, J7 dan J9) banjir dikarenakan saluran tidak dapat menampung kapasitas limpasan air. Oleh karena itu, perlu dilakukan perencanaan ulang yakni dengan mengubah dimensi menjadi lebih tinggi. Perubahan tinggi (h) menjadi 0,8 meter pada saluran J5, J7 dan J9 yang terletak didekat Bima *Cell Phone Store* mampu menampung limpasan air yang terjadi pada saluran Srikoyo 1. Perencanaan saluran pada J5, J7 dan J9 dilakukan dengan cara perubahan dimensi agar dapat memenuhi kebutuhan dimensi rencana yang dapat dilihat pada gambar 4.

Gambar 4. Hasil Running Srikoyo 1 (J5, J7 dan J9)

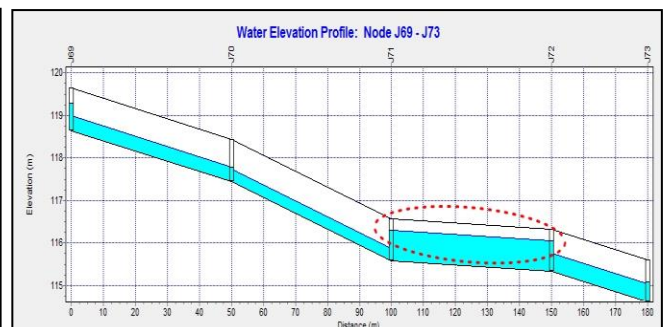
Pada gambar 10 dan gambar 11, dapat dilihat bahwa dengan merubah dimensi saluran menjadi lebih tinggi, saluran Srikoyo 9 dapat menampung limpasan air yang terjadi. Pada saluran J52, J54 dan J56 yang terletak didepan Masjid Nurul Mutaqqin tinggi (h) saluran berubah menjadi 0,65 meter dan lebar (b) sebesar 0,6 meter. Sedangkan untuk saluran J71 yang terletak didepan Apotek Semesta Group tinggi (h) saluran berubah menjadi 1 meter dan lebar (b) tetap, untuk mengatasi terjadinya banjir di saluran Srikoyo 9. Perencanaan saluran pada J52, J54, J56 dan J71 dilakukan dengan cara melakukan pengerukan sedimen pada saluran, hingga saluran memenuhi dimensi rencana.

Gambar 11. Hasil *Running* Srikoyo 9
